原子力発電所の事故、故障の実態

日本原子力研究所安全工学部長

ジリスト

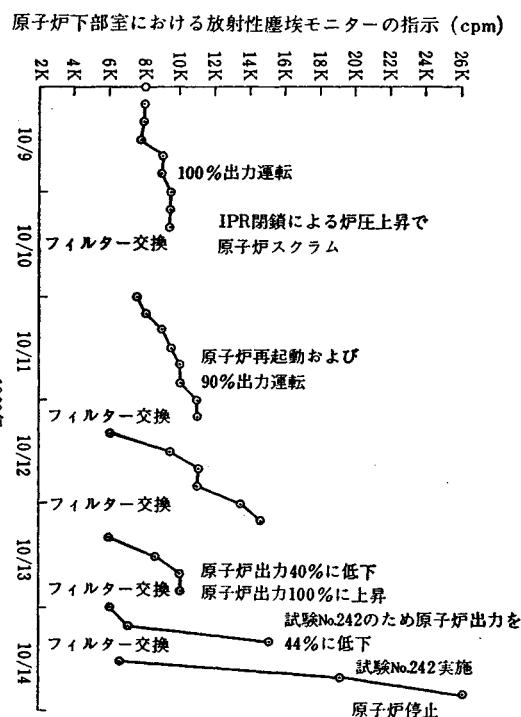
第1図 ラ・クロセBWR—原子炉運転状況と
原子炉下部室塵埃モニターの指示変化

次に配管の亀裂の発生と一次冷却水の漏洩検出の実例について述べる。米国のラ・クロセ発電所で、一九六九年一〇月一〇日、初圧調整弁（I.P.R.）が閉鎖したために原子炉圧力が上昇してスクランムした。一〇月一〇日前後の放射性塵埃モニタの指示を示すと第1図の通りである。この塵埃モニタはロ紙固定式モニタであるので、放射性塵埃が存在すると、指示が時間と共に上昇する。一〇月一日に原子炉を再起動して出力運転を再開したところ、前述のモニタの指示の異常上昇が認められた。その後原子炉の運転と共にモニタの指示の上昇率は増加して

いる。またフィルタの分析でも一次冷却水の漏洩による放射性塵埃の増加が認められたので、一〇月一四日に原子炉を停止して点検することとした。このときの

原子炉一次冷却水の漏洩率は、運転温度

において毎時二ミリリットルと見積もられている。

ラ・クロセ原子力発電所で原子炉停止後点検したところ、再循環ヘッダにつながる口径四インチの給水入口ノズルのセーフエンドに円周方向の長さ三ミリメートルの貫通亀裂を確認した。原因究明の結果、このセーフエンドは製作時の応力除去熱処理の結果、ステンレススチールが鋭敏化し、このため応力腐食割れによって発生したものと判明した。
